Oppdragsgjevar: Sammen
Oppdragsnamn: Reguleringsplan ny barnehage Sogndal Oppdrag
Oppdragsnummer: 635388-02
Utarbeida av: Jan Helge Aalbu
Oppdragsleiar: Hilde Ruud
Dato: 01.02.2023
Tilgjenge: Opent

Notat Geoteknisk notat barnehage Sogndal

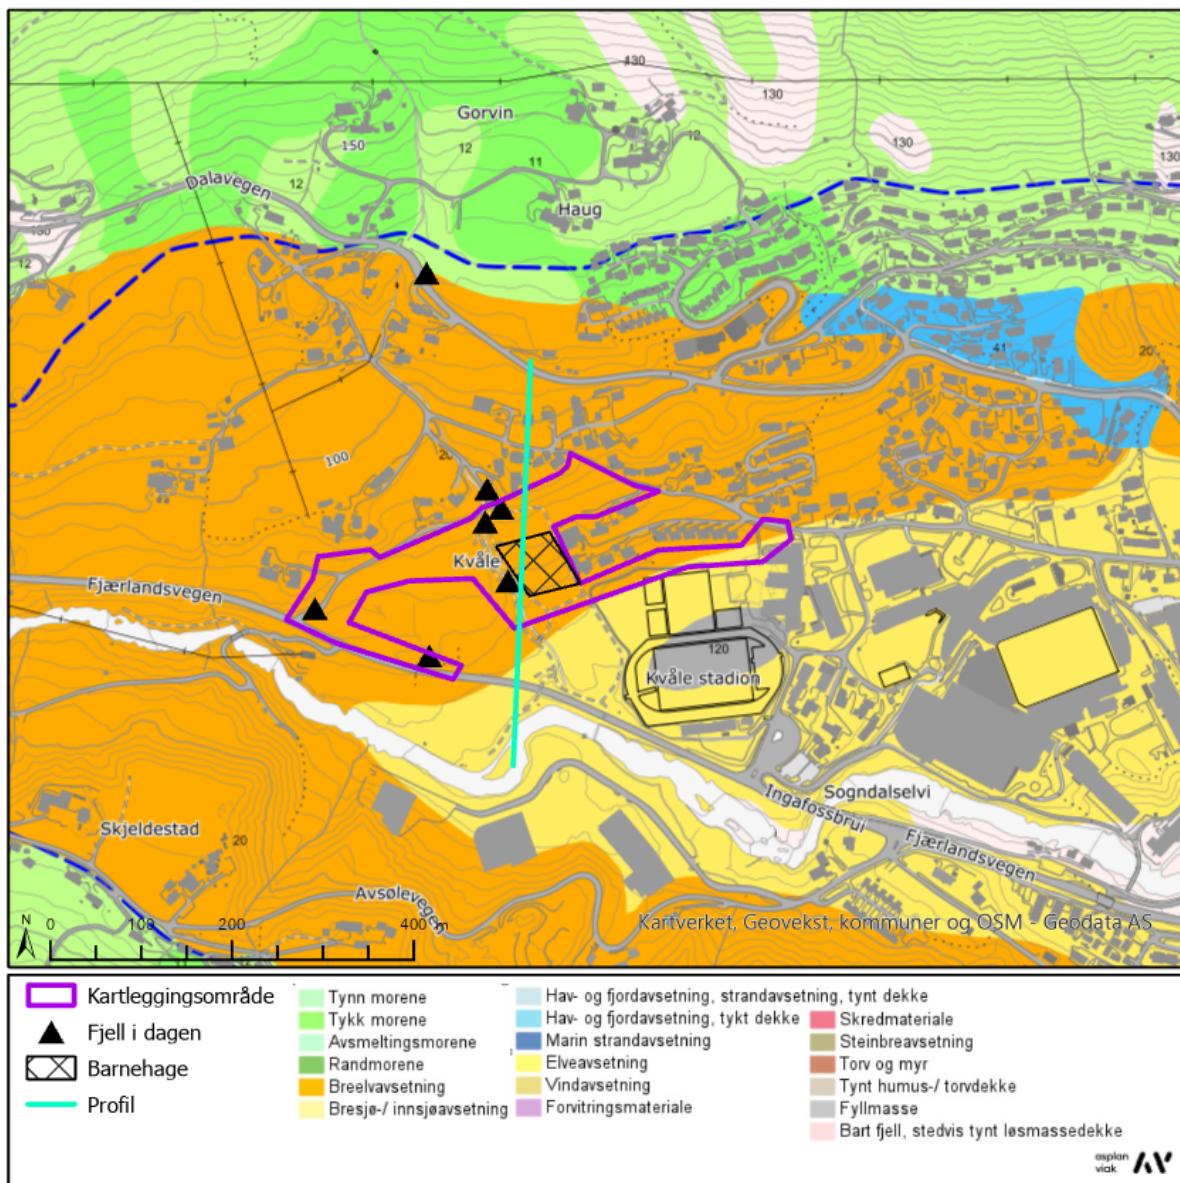
Området er kartlagt som glasifluviale avsetningar, og det er fleire markerte terrassar i området, også rett ovanfor planområdet. Marin grense i området er på om lag 130 moh.

Glasifluvialt materiale består vanlegvis hovudsakleg av friksjonsjord som grov silt, sand, grus og stein. Kvartærgeologiske kart syner i hovudsak prosessen som har avsett sedimenta og ikkje tydeleg kva tyde lausmasse og spesielt ikkje lausmasse i djupna.

Figur 2: Kvartærgeologisk kart over området, med fjell i dagen registreringer.

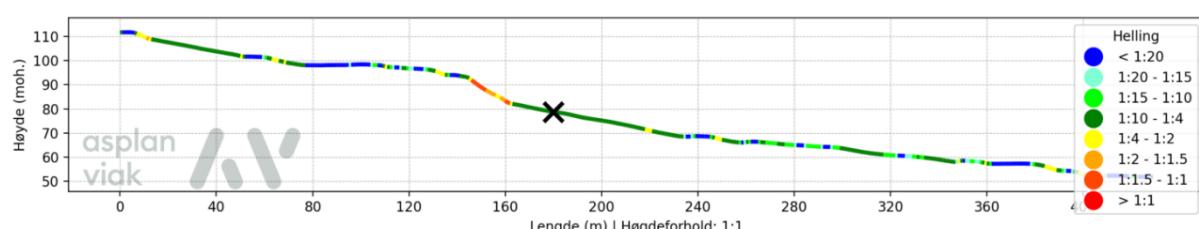
Terrenget i området har helling frå nær flatt rett oppå liten terrasse over planområdet til brattskråningar med helling på om lag 1:1.5 rett over planområdet. Ved sjølve barnehagen er det mellom 1:4 og 1:10 helling. Planområdet ligg om lag mellom kote 60 og 80 moh.

Rett bak planlagde bustader øvst i planområdet er det ein brattskråning på om lag 10 høgdemeter. Det kan sjå ut som skråninga er delvis fylt ut.

Figur 3: Profil gjennom planområdet og område over.

For bustadane må det vurderast spesielt dersom det må skjerast inn i bakke i øvre del av planområdet. Dersom dette skal utførast må det først grunnundersøkast for å fastslå stabilitet til skråning.

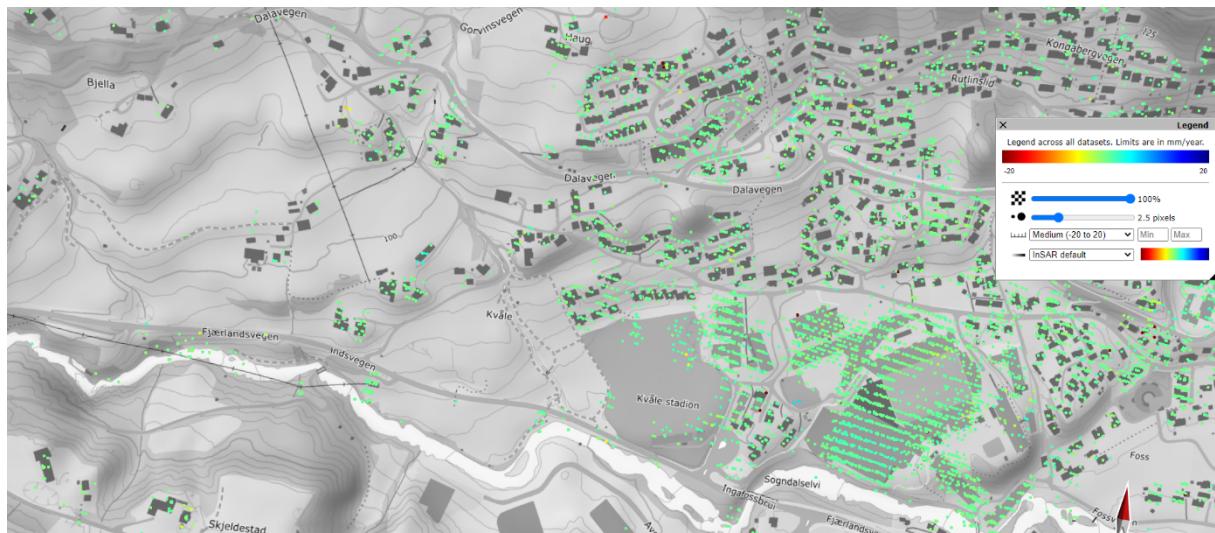
Figur 5: Utklipp av InSar for området. Det er ikke registrert områder med pågående setning.

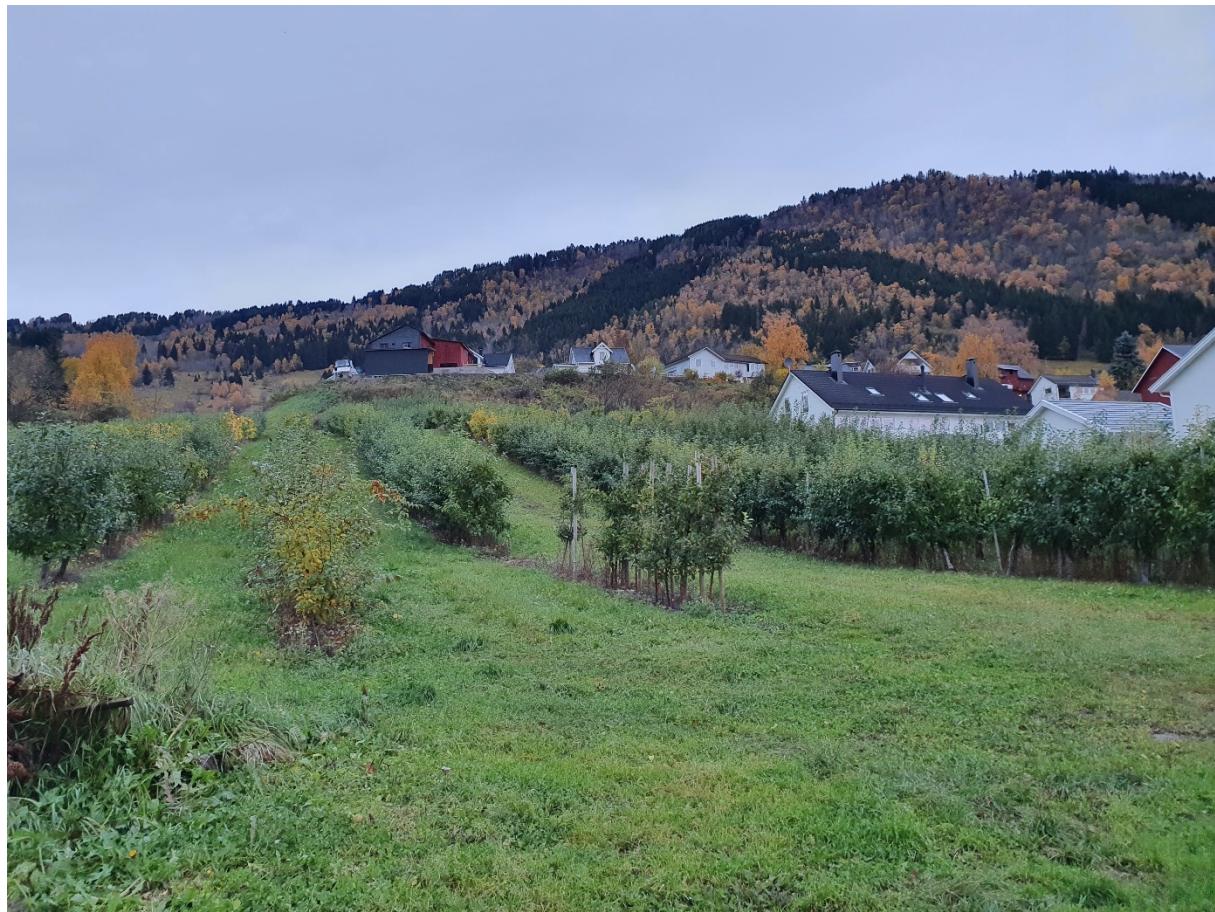
Figur 6: Bilde fra nedre del av ny barnehage og opp mot skråning.

Det er utført synfaring av planområdet, og området rundt. Ved synfaring blei det observert berg i dagen fleire stader i og rundt planområdet. Det blei ikkje observert områder med byrjande erosjon, heller ingen teikn til tidlegare skredaktivitet.
