# Kartleggingsrapport

Av universelt utforma og godt tilgjengeleg turar

Sogndal kommune

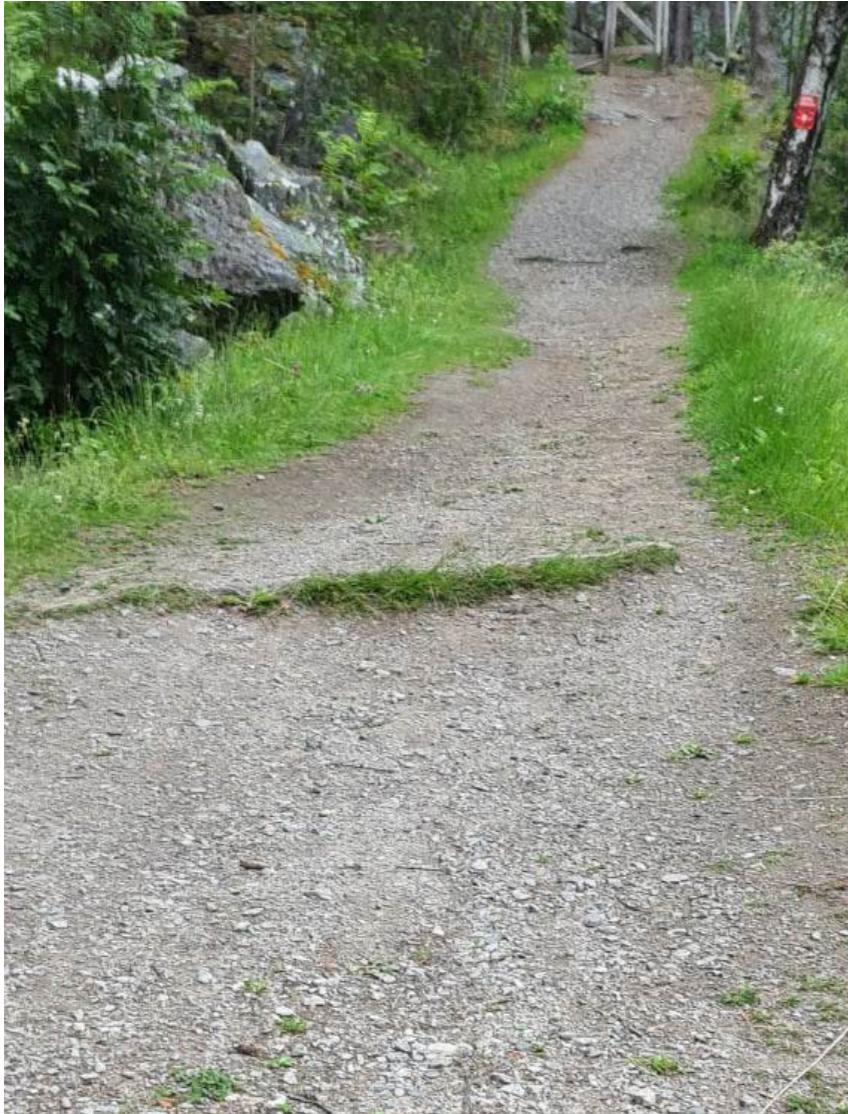
Tydeleg kontrast mellom sti og natur, skapar ei tydeleg føringsskant

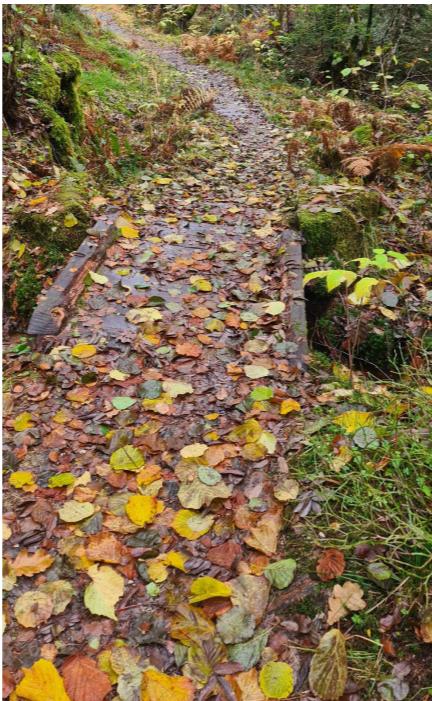
Lite kontrast mellom sti og omgjevnader kan gjøre det vanskeleg for dei med dårlig syn å navigere seg rundt

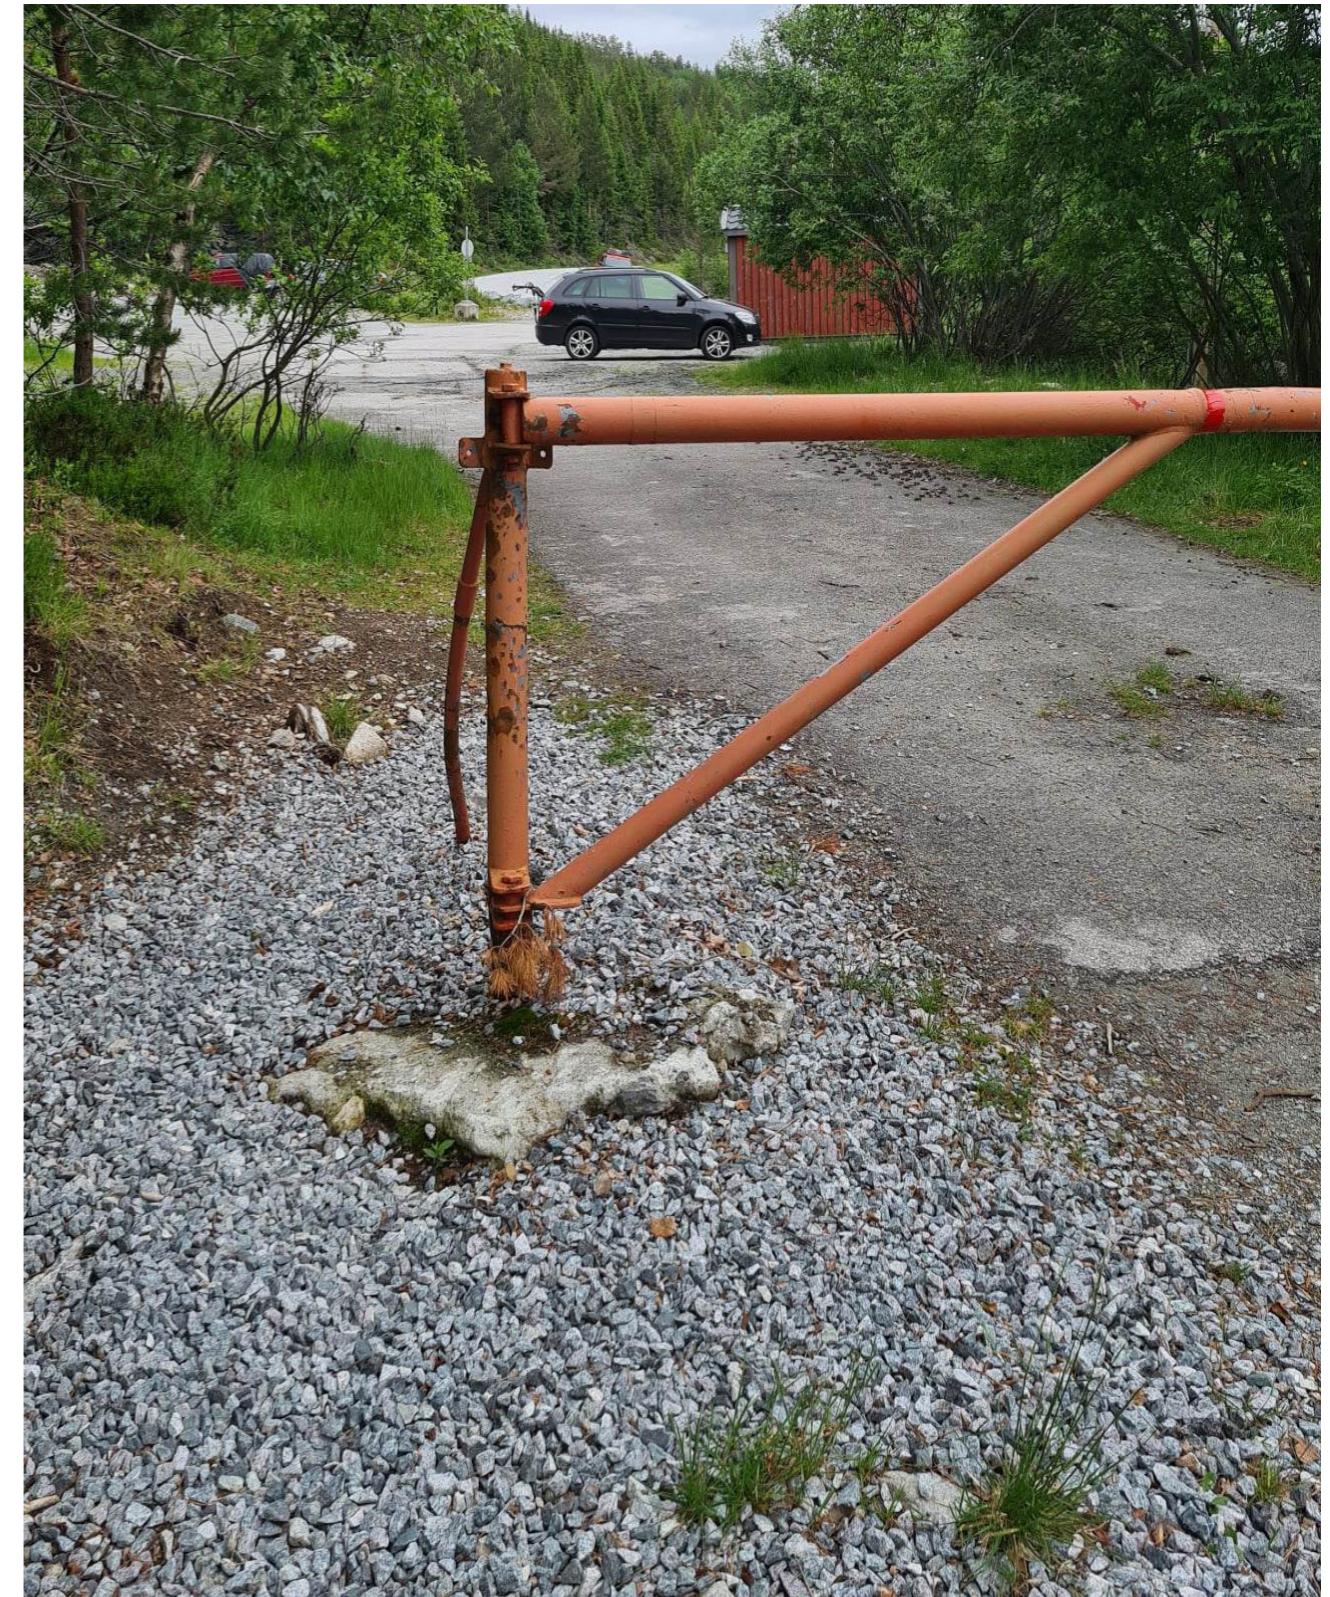
↓ Smal passasje ved bom gjer det vanskeleg for rullestolbrukarar og barnevognar å kome forbi

Bom*	Min 90 cm	* Tilkomst på sida av sperrebom og gjerder. Dersom passasje eller grindar er for smale kan ikkje rullestolbrukarar passere.
------	-----------	-----------------------------------------------------------------------------------------------------------------------------

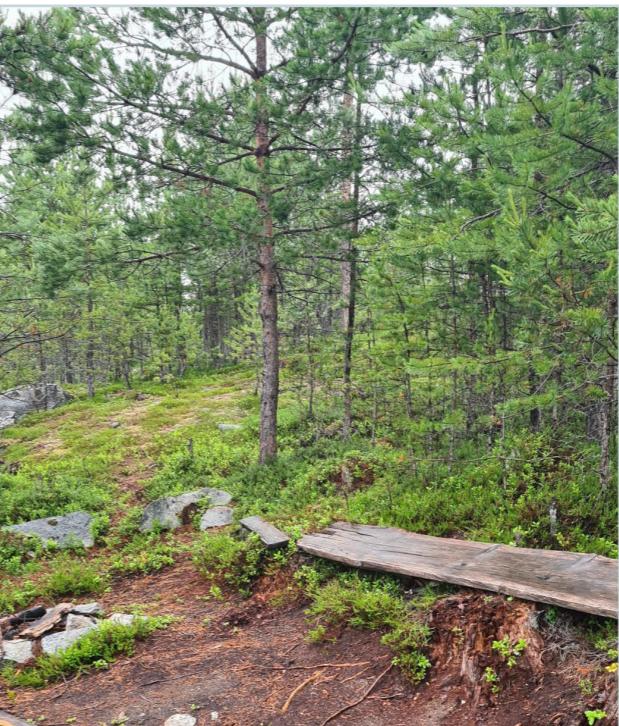
Det manglar tilrettelagte samlingsplassar på Kaupanger. Her er benken lågare enn anbefalt.

- Oppgradere benkar, gapahukar og bålsplassar. Er området tilgjengeleg bør tilkomsten til benkane vere rullestolvenlege slik at dei kan brukast av eit breitt spekter av brukarar.

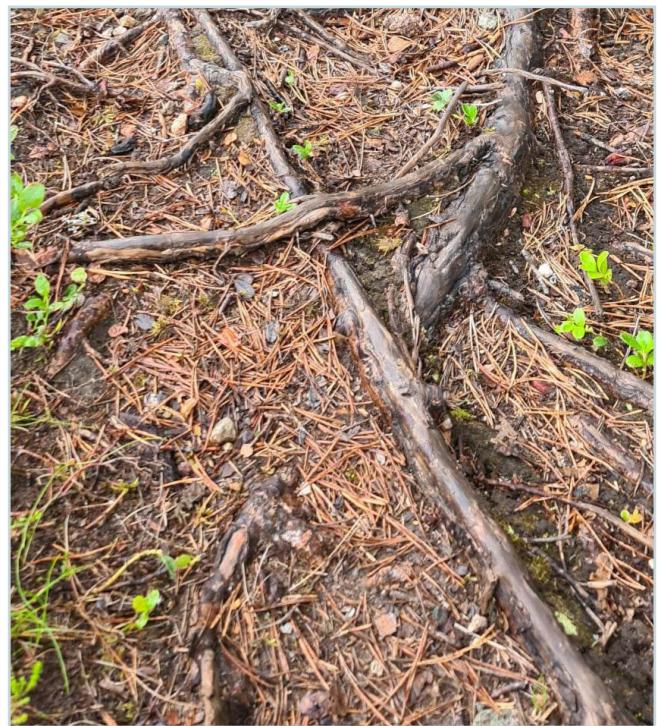
Det ujamne underlaget i form av stein og røter som har trinnhøgde på over 2 cm fører til at rullestolbrukarar og barnevognbrukarar blir hindra eller må anstrengje seg svært mykje for å ta seg fram. Eit for høgt tverrfall fleire stader fører også til risiko for å velte. Manglande vedlikehald i form av trefall som blir liggande over stien/turvegen og høgt gras som veks på turvegen gjer at synsnedsette kan ha problem med å navigere seg på stien/turvegen og ha uheldige samanstøyt med hindringar.

Røtter skaper redusert tilgjengelegheit for mange brukargrupper

- Det bør lagast minst ein universelt utforma turveg på Kaupanger
- Underlag på utvalde ferdsselsårer bør bli utjamna og fastare, og turvegane/-stiane må vedlikehaldast.

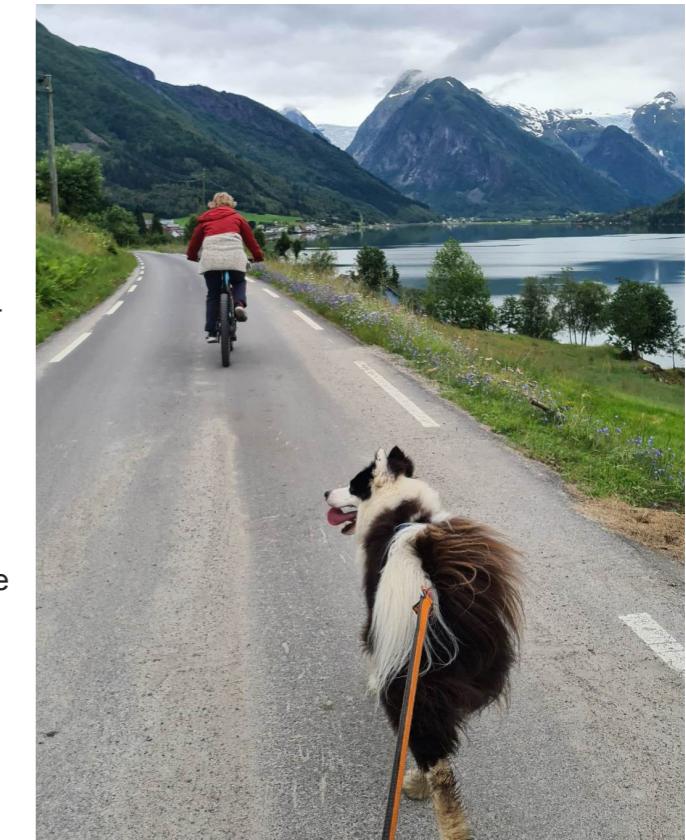
Det at fleire av turvegane med potensiale for å tilby godt tilgjengeleg/universelt utforma tur er trafikkerte, utan skikkeleg gang-/sykkelveg, fører til at fleire vil ta i bruk bil enn å bevege seg fram av eiga maskin. Det kan skape ubehagelege og farlege situasjoner. Eit eksempel på ein slik veg er vegen mellom museet og sentrum. Dette er ein flat og fin asfaltveg som tilbyr spektakulær utsikt og eit flott utsiktspunkt på vegen, men her er det tronge parti der bilar kjem forbi i fart. For hjulbrukarar kan det opplevast som ubehageleg om dei må dela tronge parti med bilar som kjem forbi i høg fart, og for dei som ikkje høyrer så godt kan det vere ekkelt å ikkje merke at det kjem ein bil forbi før den er rett på sida. Dette gjer at fleire vil ta i bruk bilen, i staden for å gå ruta av eiga maskin.

Mange av dei flate fine vegene i fjærland, er trafikkerte

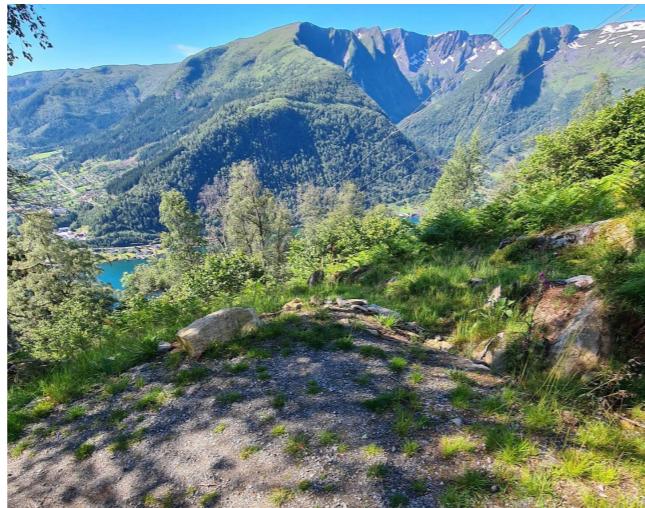
Skarp sving ved Klyvd dagsturhytte, som kan skape farlege situasjoner for hjulbrukarar

- Lage gelender/sikring på dei bratte partia av stien.
- Gjere stien breiare, slik at rullestolbrukarar kan møtast (breidde: 120- 180 cm).
- Gjer grusen meir kompakt, slik at den ikkje blir så laus.
- Lag høgare benker til bålpassen, slik at dei som ikkje klarer å reise seg opp fra lav posisjon kan ta dei i bruk.
- Bedre informasjon om turen på nett.

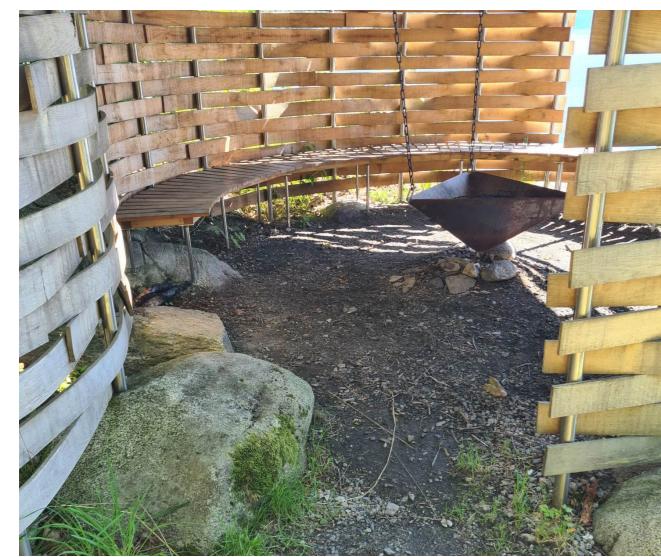
Utforminga gjer at rullestolbrukarar blir ekskludert frå å ta del i det sosiale som ofte skjer på slike plassar.

Gapahuk med for smal inngang for rullestolbrukarar

- Gjere fleire av gapahukane og bålpassane tilgjengelege for rullestolbrukarar ved å utbetre tilkomsten og utforminga av samlingsplassen.
- Ha minst ein badeplass som er tilgjengeleg for rullestolbrukarar.
- Utbetre stiar med ledelinjer, utjamning av underlag og gelender på utsette stader for å gjøre det lettare for personar med dårlig balanse eller synshemmning å ta seg fram.
- Beskrive tilgjengelegheta for dei ulike turane i samsvar med krava til godt tilgjengeleg på utno og i andre informasjonskanalar.
- Utbetre nokre utvalde stiar i samsvar med nasjonal standard for universelt utforma turar.

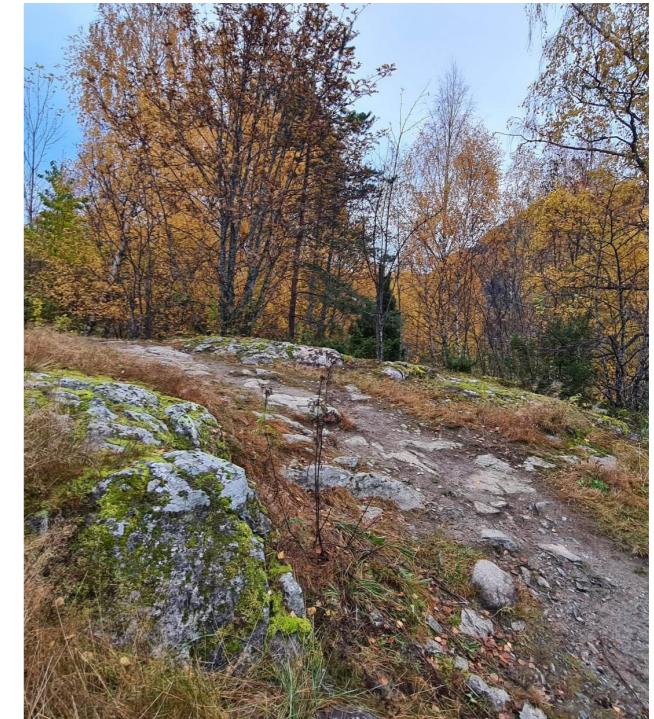
Røvhaugane: mykje stein på stien, som er eit av elementane som gjer plassen utilgjengeleg for mange brukargrupper

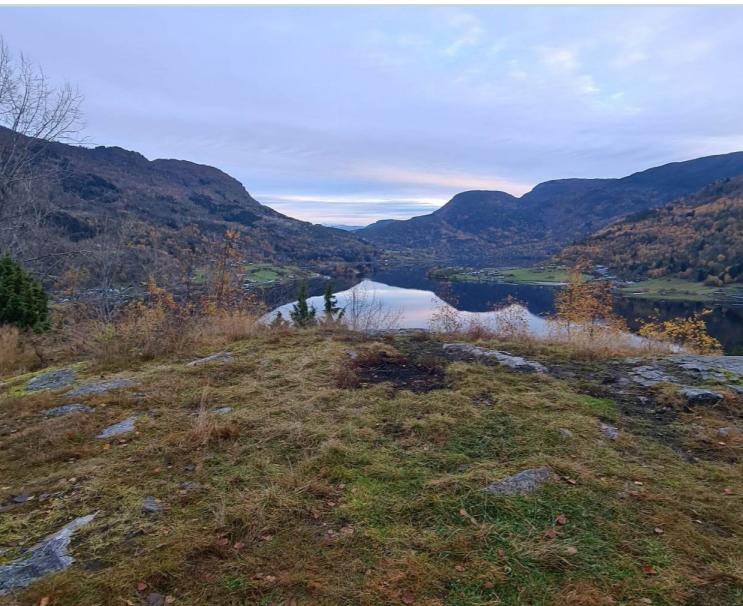
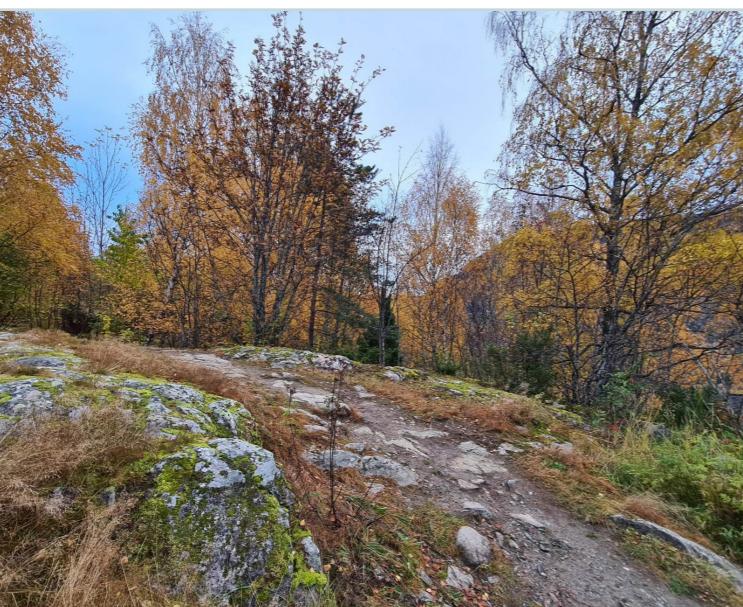
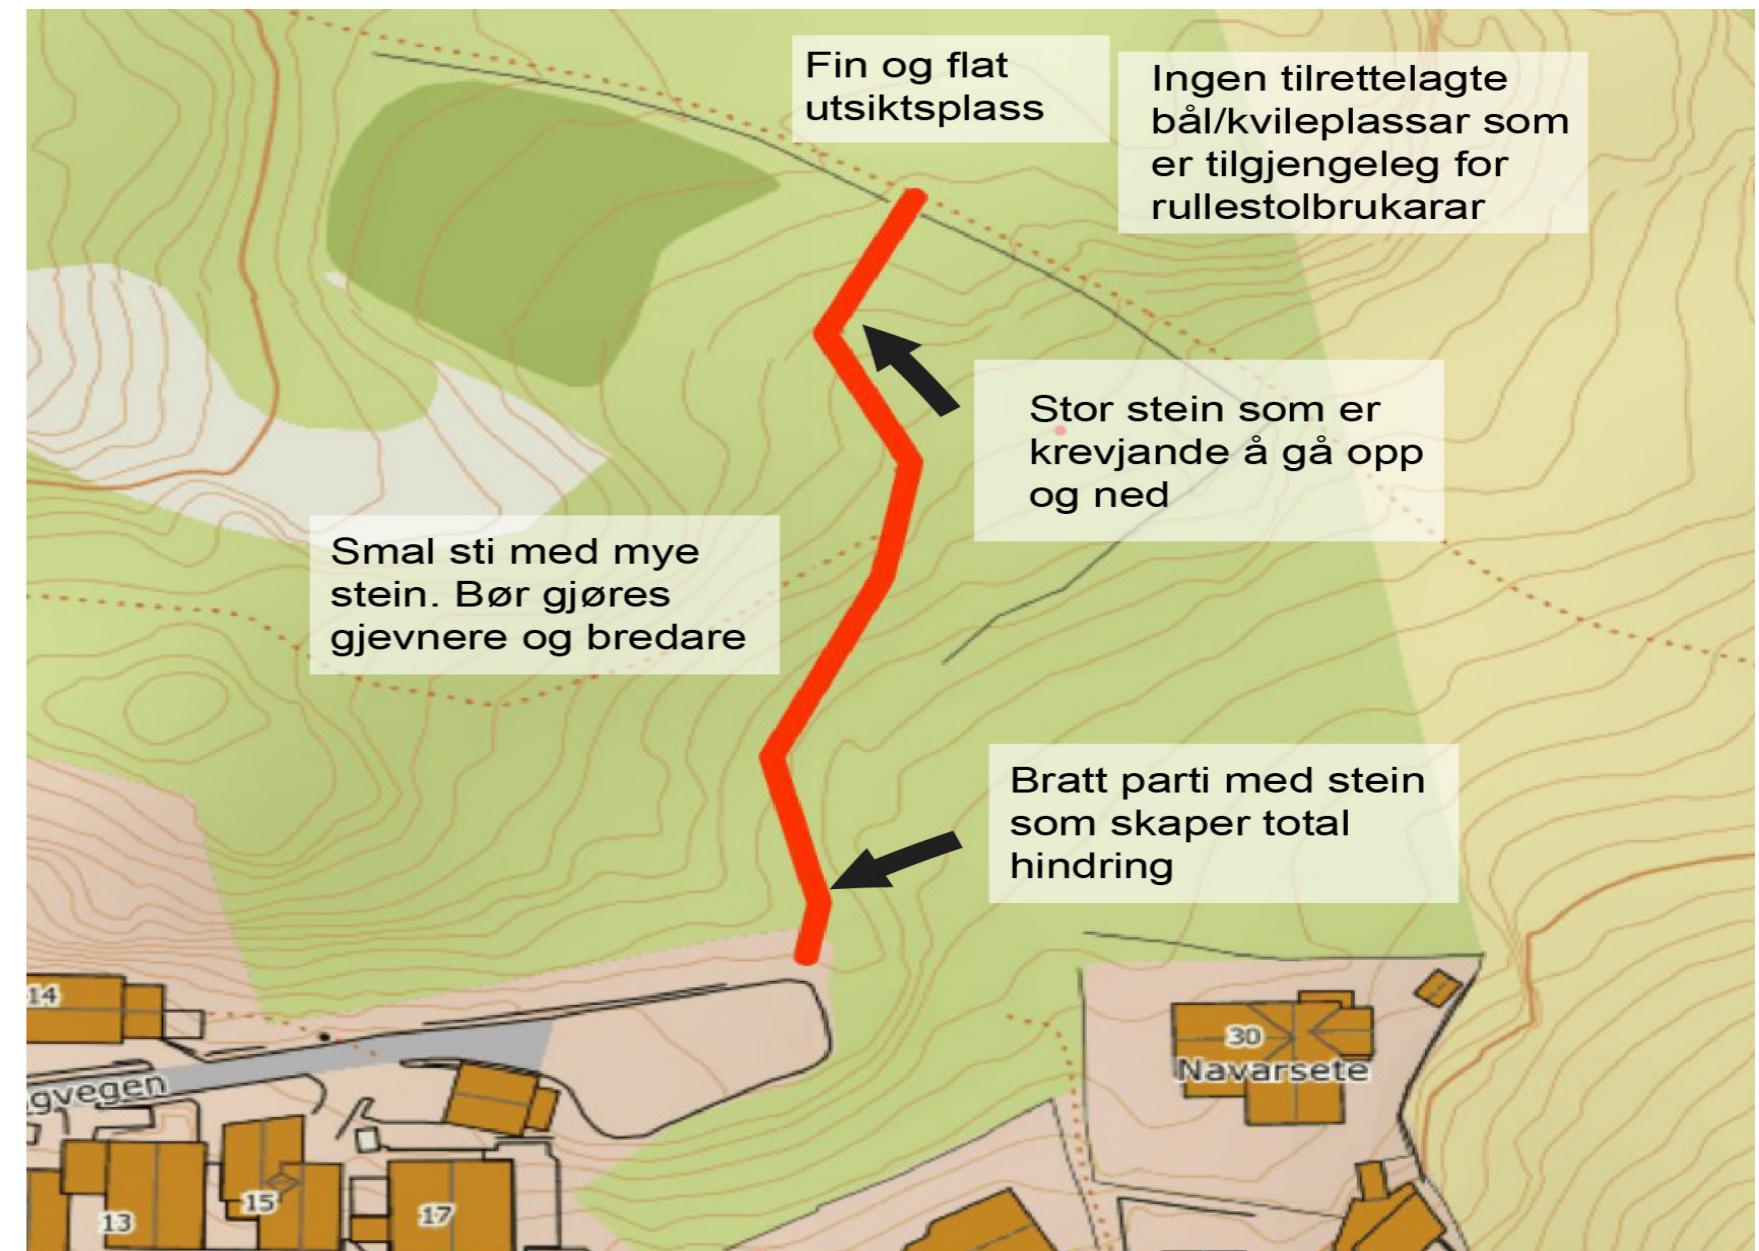
# Røvhaugane

Lengde: 400 m

Sesong: Sommar

Turvegtype: Sti m.  
stein og jordunderlag

Ein populær og lett tilgjengeleg turvei, lokalisiert tett intil bebygd område i Sogndal sentrum. Området tilbyr et lett tilgjengelig turområde for dei som bor høgt oppe i byggefeltet på "Solsida" av sogndal. Røvhaugane har mange koblingspunkt, og moglegheiter for kortare og lengre rundar. På røvhaugane er det samlingsplassar som bålpassar, gapahuker, fotballbane og utsiktpunkt. Men dei er ikkje tilrettelagt.

- Lag benk ved utsiktpunkta, som er tilgjengelig for rullestolbrukarar. Husk på utforming
- Jamne ut vegen fra parkeringsplassen til utsiktpunkt.
- Gjer vegen breiare og lag eit fast og tørt underlag heile vegen (anbefalt breidde er 180 cm, slik at to rullestolbrukarar kan møtast. Avvik på korte strekningar kan aksepterast, men vegen må ha minimumsbredde på 90cm).
- Fjern hinder som har ein høgare nivåforskjell enn 2cm (som til dømes stein og røtter).
- Gjer grinda breiere (min 90 cm), og lettare å få opp. Den må kunne håndteres fra "sittande høyde".
- Lage ein UU bålpass ved utsikta, der rullestolbrukarar har både tilgang til å sitte under eventuelt tak og rundt bålet.

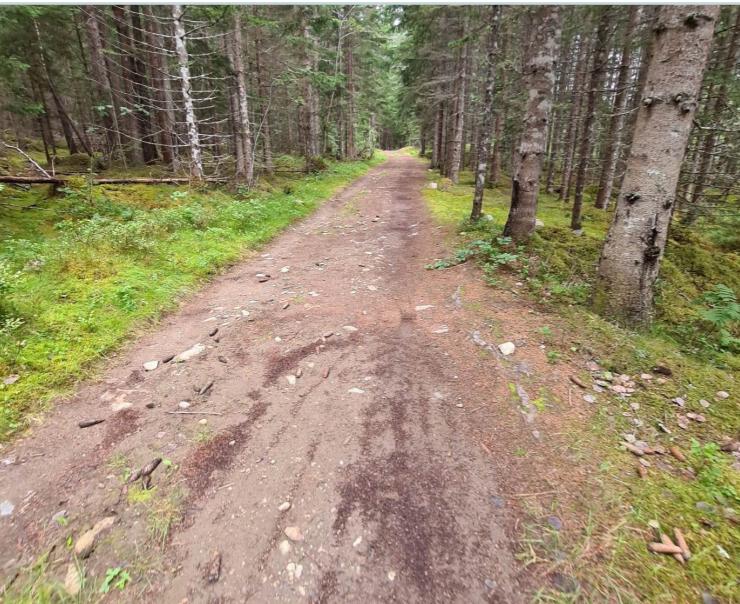
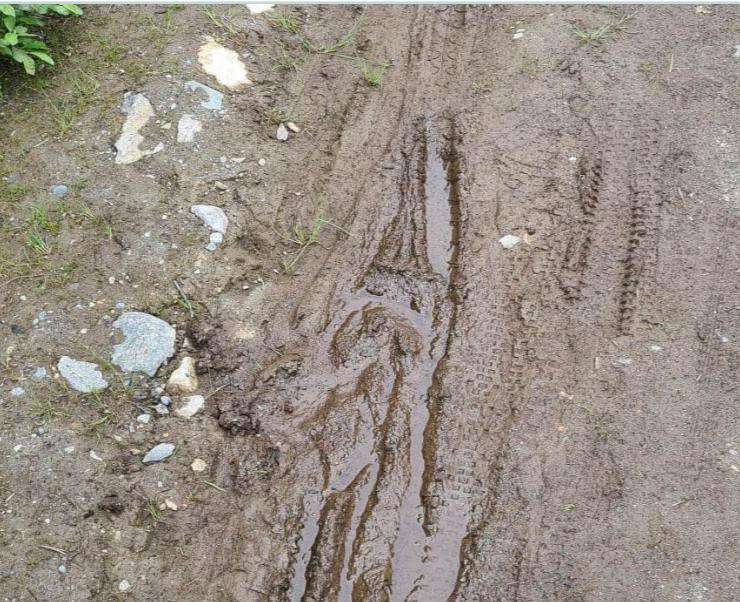
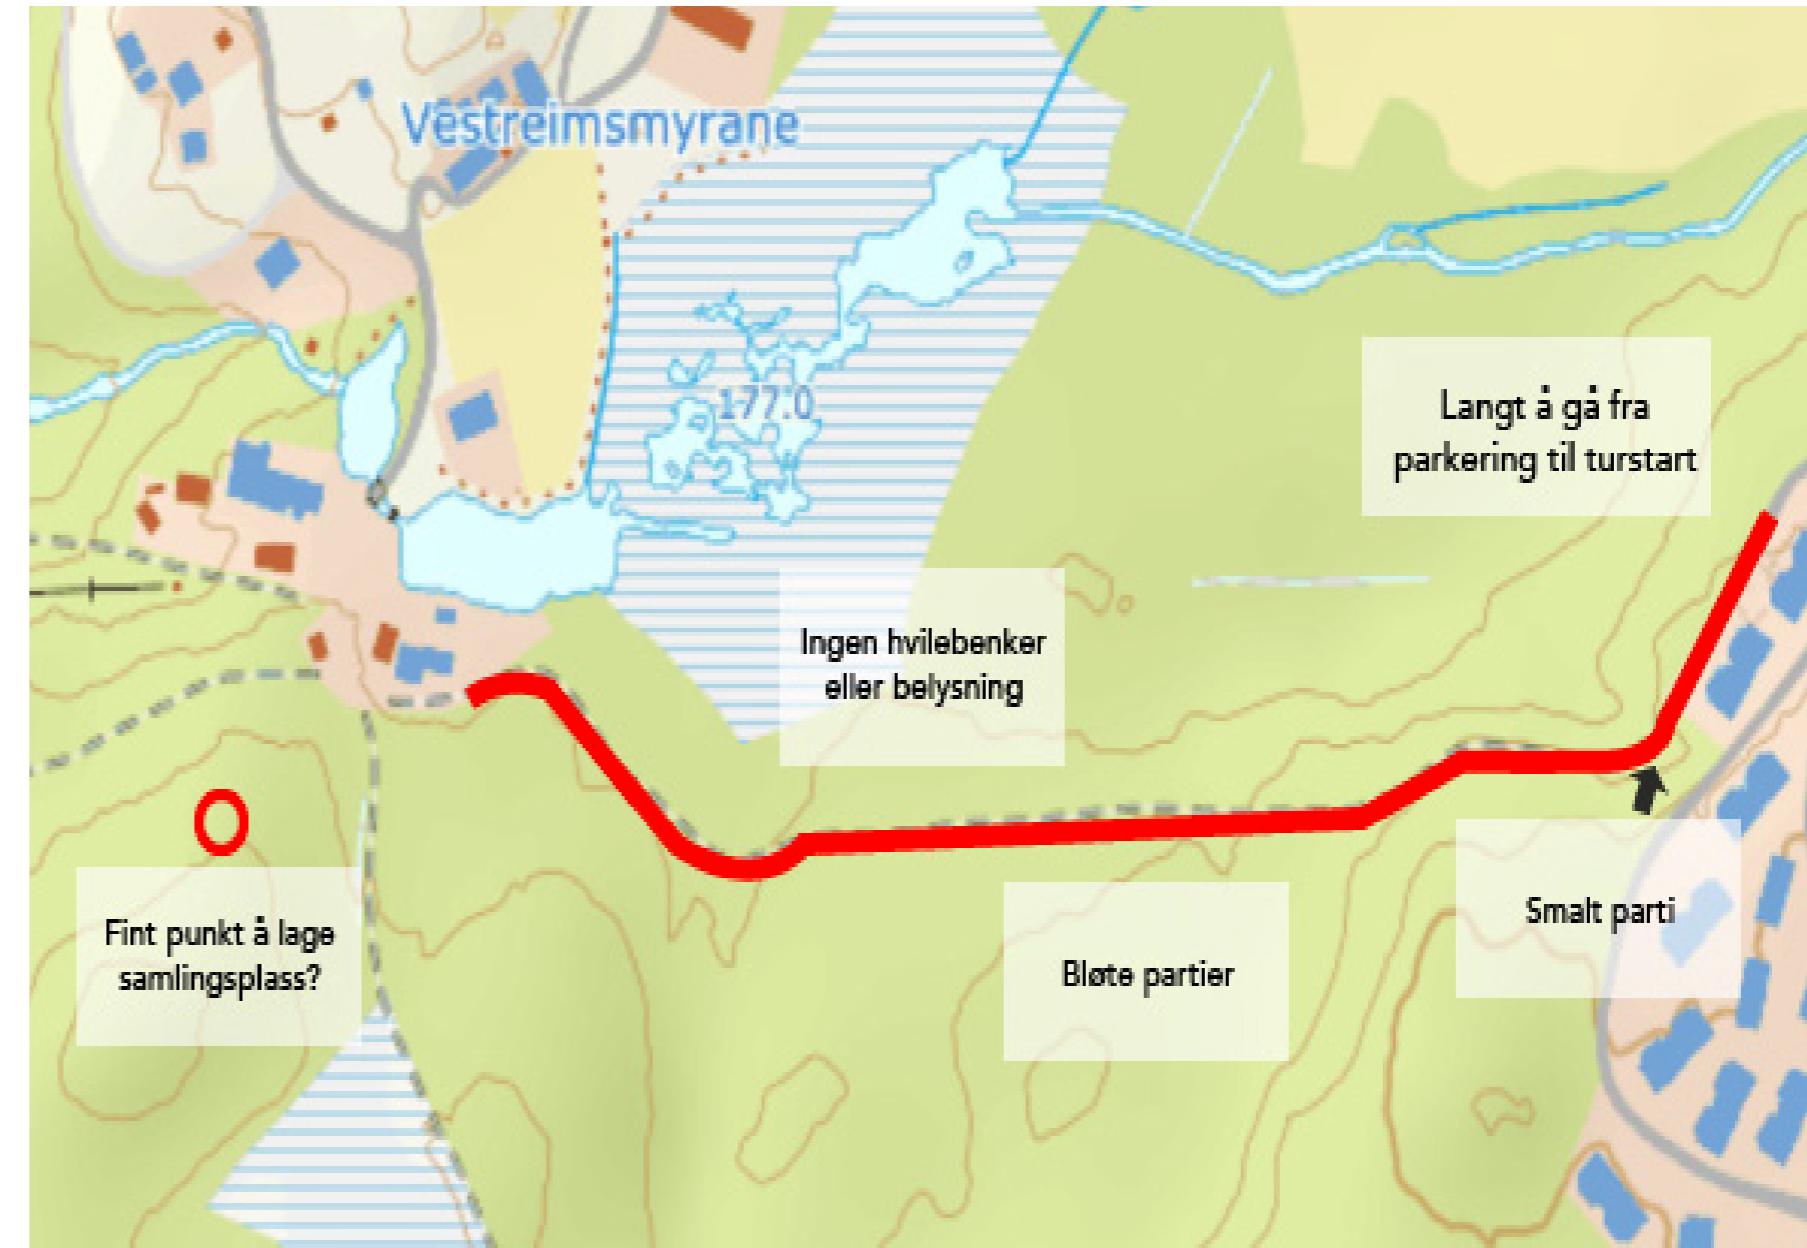
# Museumsstien

Lengde: 2,8 km ( tur/retur)

Sesong: Sommar

Turvegtype: traktorveg m.  
jordunderlag

Ein kort tur, som ligg sentralt plassert på Kaupanger. Turen består av ein traktorveg, som forgreina seg ut i turstiar. Turvegen knytter Vesterland feriepark og museet saman, og går i flott skogkledd landskap.

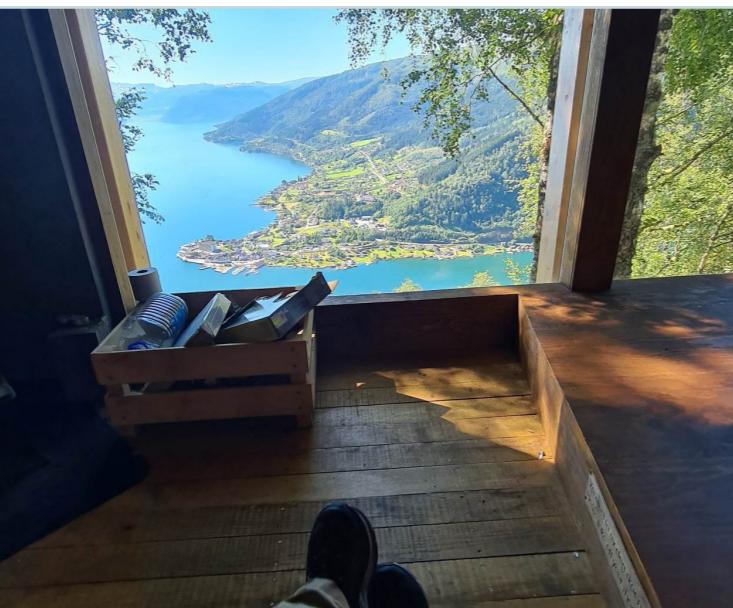
# Kløyvd dagsturhytte

Lengde: 400 m (tur/retur)
