► **Balestrand rådhus**

Vurdering av områdestabilitet

Oppdragsnr.: 52301866 Dokumentnr.: 52301866-RIG-R02 Versjon: J04 Dato: 2024-01-12

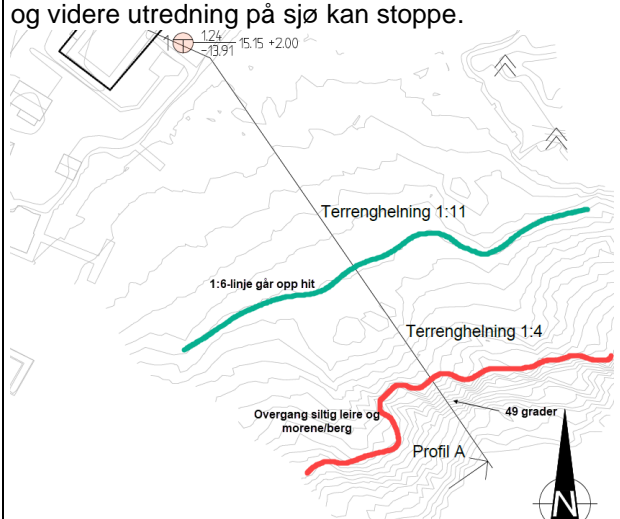
<p>Figur 4 Skisse der lagdeling mellom sprøbruddmateriale og morene/berg er markert med rødt og utstrekning 1:6-linje er markert med grønt.</p>

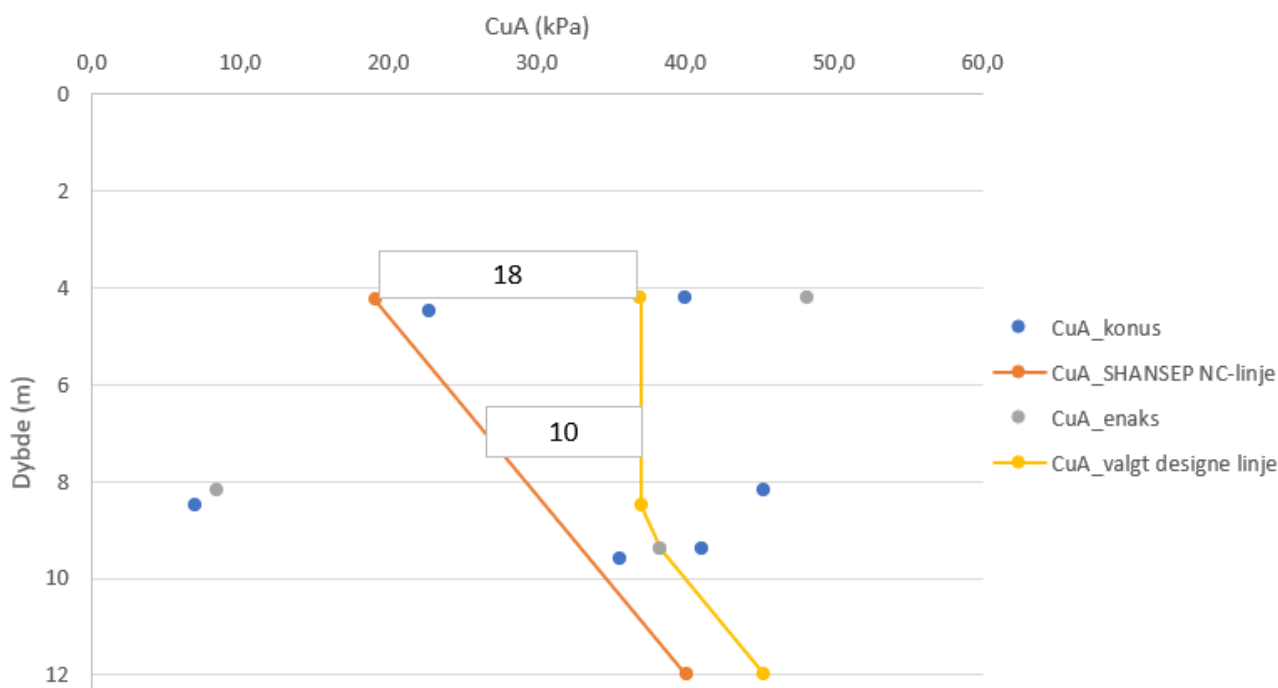
Figur 5 Aktiv udrenert skjærstyrke for borhull 1.

c_{uA} er i borhull 1 tolket fra konus og enaks. For dybde 4,2 m er det brukt c_{uA} som gjennomsnitt mellom konus og enaks. I dybde 8,2 m har enaks svært høy tøyning, 15 %, og c_{uA} -verdier fra enaks og den ene konusen er urealistisk lav, langt under c_{uA} fra Shansep. I dybde 8,2 m er det valgt å benytte tilsvarende c_{uA} som i dybde 4,2 m. I dybde 9,4 m er det benyttet c_{uA} som gjennomsnitt mellom konus og enaks. Videre til bunn av laget med siltig leire er det lagt inn økende c_{uA} som tilsvarer økning med dybden for Shansep.

yllingen. I de øverste meterne er det benyttet konstant c_{uA} på 14 kPa istedenfor at c_{uA} går mot 0 kPa som ved beregnet fra Shansep. Dette med bakgrunn i at for borhull 1 er det vurdert til at c_{uA} er betydelig høyere i øvre del av jordprofilen enn hva Shansep gir. 14 kPa er valgt siden det er et gjennomsnitt på hvor mye høyere skjærstyrke tolkning fra konus og enaks gir for øvre del av jordprofilen sammenlignet med Shansep ($(18 \text{ kPa} + 10 \text{ kPa}) / 2 = 14 \text{ kPa}$, se Figur 5).

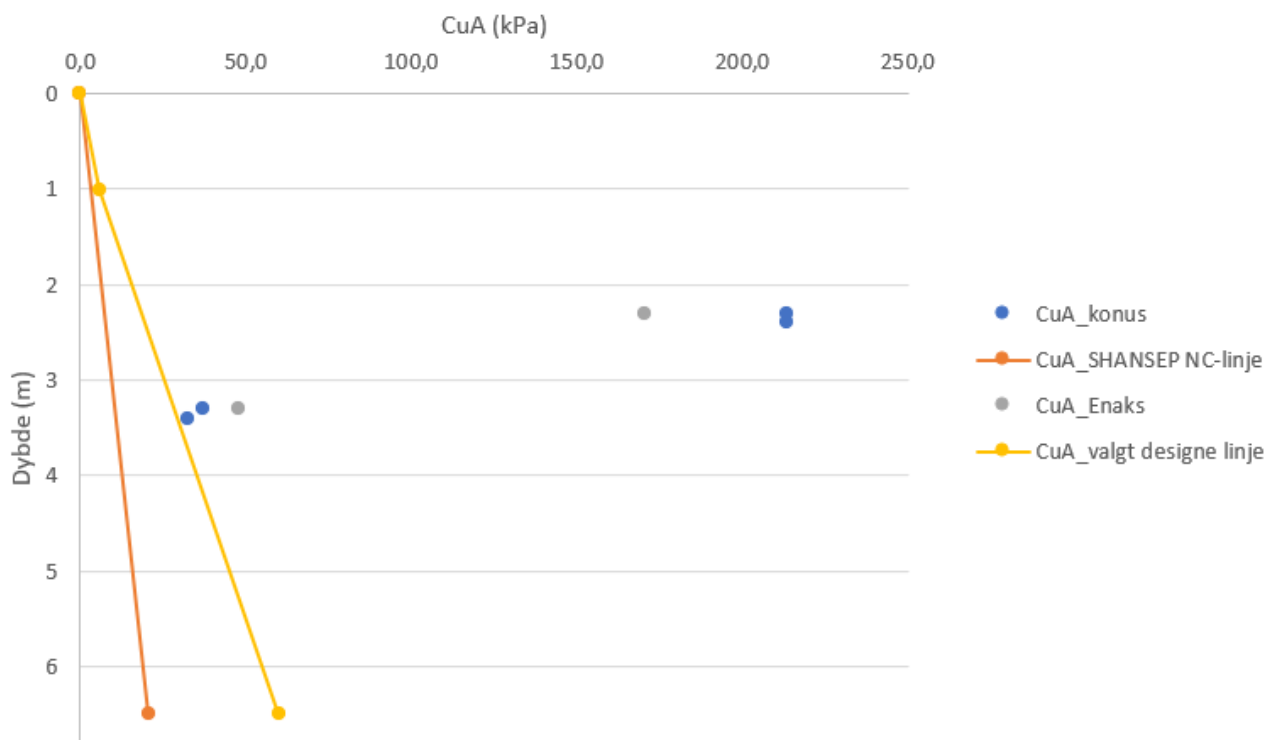
Figur 8 Aktiv udrenert skjærstyrke for borhull 4.

For borhull 4 er det på grunn av lav bormotstand i topplaget benyttet c_{uA} fra Shansep ned til 1 m dybde. Deretter er det brukt stigende c_{uA} som konservativt er lagt noe lavere enn den laveste verdien fra konus i dybde 3,5 m. Se Figur 8 for c_{uA} for borhull 5. Enaks og konus i dybde 2,3 – 2,6 m viser veldig høy verdi sammenlignet mot nc-linje fra Shansep. Mens verdier fra enaks og konus i dybde 3,3 – 3,6 m i større grad

tilsvarende nc-linjen. Målte tøyning under enaks er mellom 4-5 %. Opptegning av enaks viser «slappe kurver» som tyder på dårlig prøvekvalitet.
